**PROYECTO BÁSICO PARA CONSOLIDACIÓN ESTRUCTURAL DE LA IGLESIA
DE CAMPO MADRE DE DIOS**

FASE 1: INTERVENCIONES PREVIAS

MEMORIA

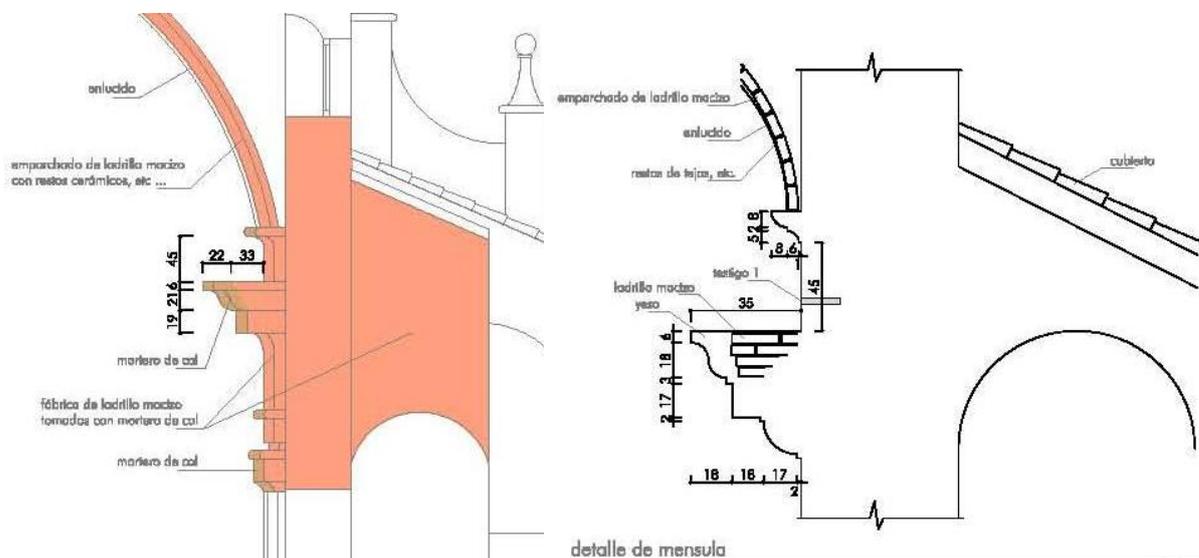
DELTALLE DEL APOYO DE LA BÓVEDA CENTRAL.

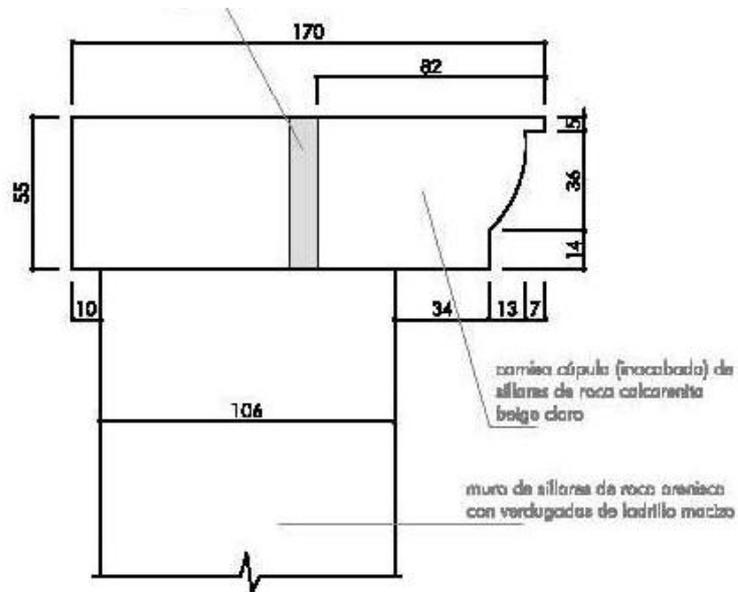
DELTALLE DE LA CORNISA EXISTENTE EN EL CRUCERO DE LA IGLESIA.

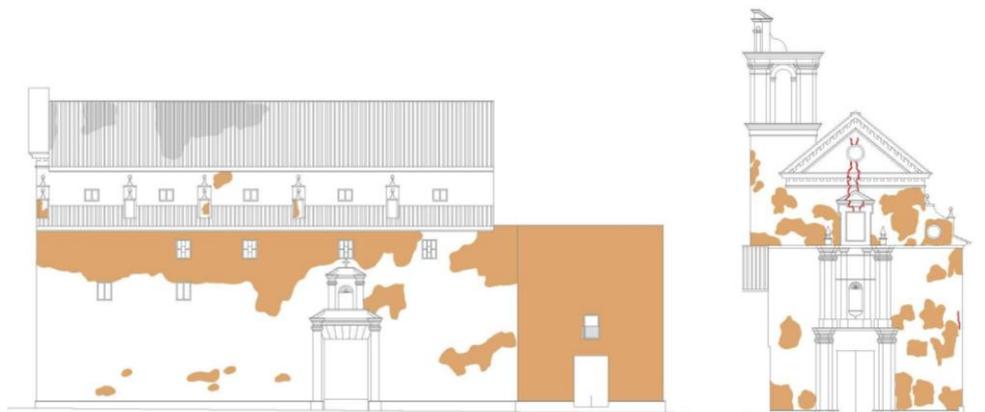
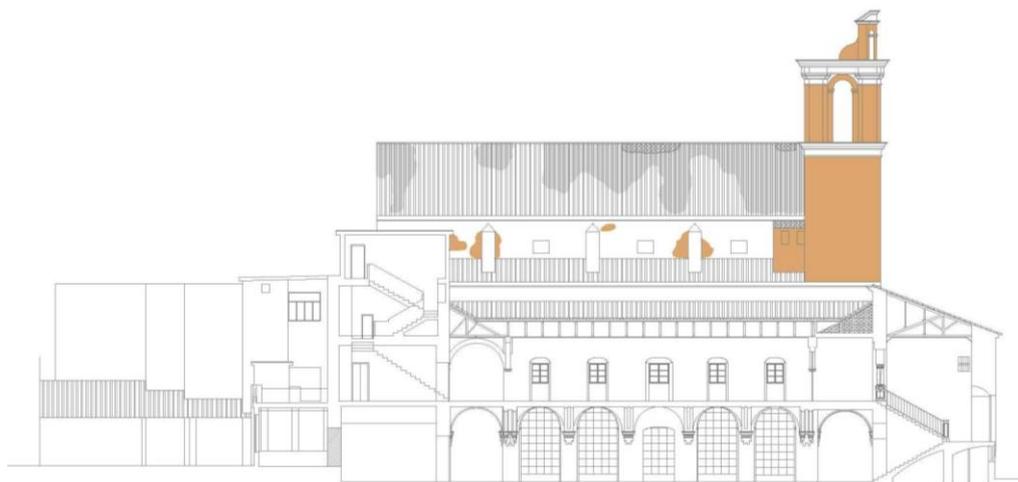
MAPA DE PATOLOGÍAS EN EL ALZADO PRINCIPAL, NORTE Y SUR Y EN MATERIAL DE CUBRICIÓN DE LA CUBIERTA.

La estructura vertical de muros de carga carece aparentemente de anomalías importantes, si bien se aprecian focos de humedad por capilaridad en prácticamente todos ellos llegando a afectar a las cabezas de las vigas de madera, provocando su pudrición, así como algunas fisuras y desprendimientos de revestimientos. Entre estos muros afectados se encuentra el situado como cierre entre la nave central y el crucero.

La cumbrera presenta importantes roturas y desprendimientos de la tablazón en toda su longitud. En el faldón derecho, aparecen roturas generalizadas en la tablazón, concentrándose los mayores daños entre las cerchas 41-53. En el faldón izquierdo, presenta también roturas generalizadas, encontrándose los mayores entre las cerchas 57-65.

Asimismo, se visualizan movimientos y desplazamientos del material de cobertura, llegando en algunas zonas a la rotura del mismo.

También se aprecian manchas de humedad en la bóveda central producidas por la entrada de agua debido a las roturas existentes ya descritas en la cubierta, que se han indicado en los mapas de patologías incluidos en este informe técnico.

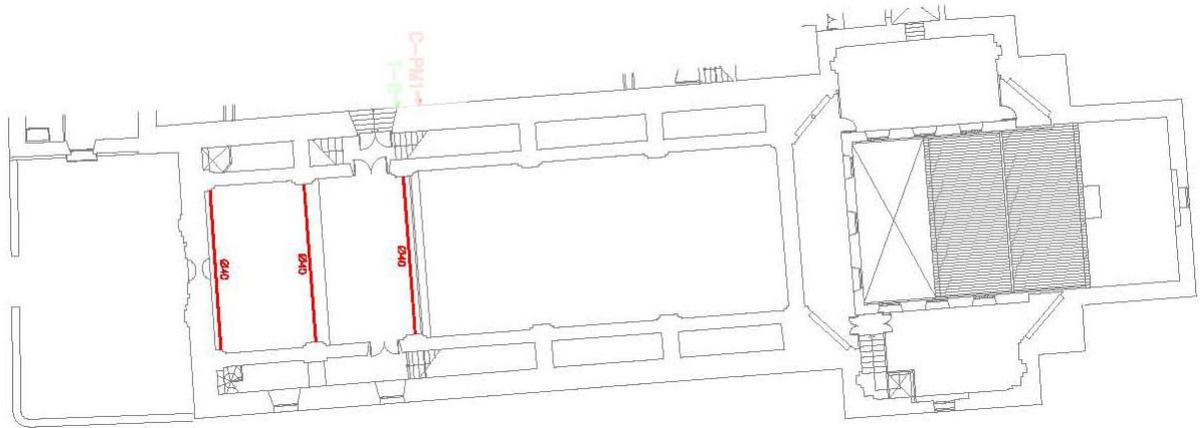
Existe un riesgo grave de desplome en la bóveda que a media altura de la iglesia materializa la zonificación del coro. Se aprecia fisura en los pilares adyacentes a los arranques de la misma, sin que se observe desplome en los muros anexos, que habrá que comprobar. Existe una abertura entre el muro y el apoyo sur de la bóveda. La solería del coro situada sobre este elemento portante presenta numerosos e importantes hundimientos. Esta bóveda actualmente se encuentra apuntalada.

ATIRANTAMIENTO EXISTENTE EN LA ZONA DEL CORO A LA ALTURA DE PRIMERA PLANTA.

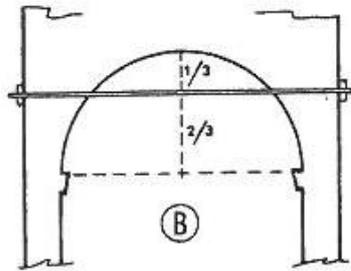
ATIRANTAMIENTO PROPUESTO EN BÓVEDA DE CAÑÓN.

- En caso que exista desplome en los muros sobre los que apoya la bóveda se realizarán atirantamientos, para evitar nuevas deformaciones que aumenten la anchura de la crujía de la bóveda por deficiencias de estribado. Esta solución no corregirá la deformación existente, sólo evitará que aumente manteniendo la geometría actual. Se dispondrán a 2/3 de la altura de la clave de la bóveda, medidos desde la línea de apoyo de esta.

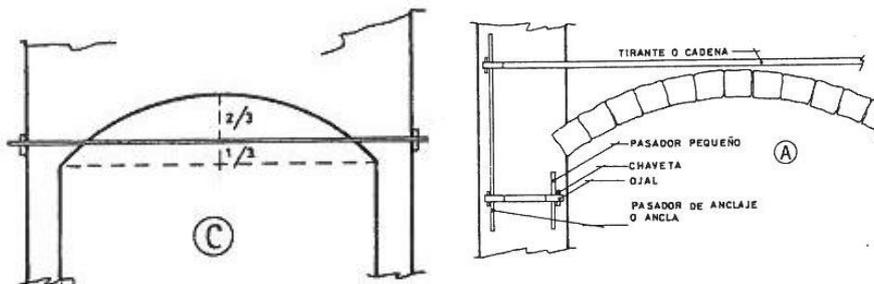
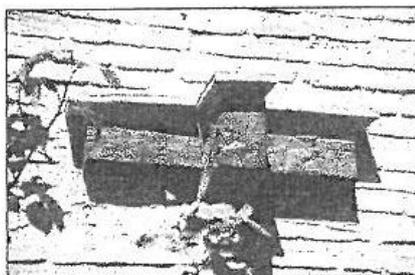
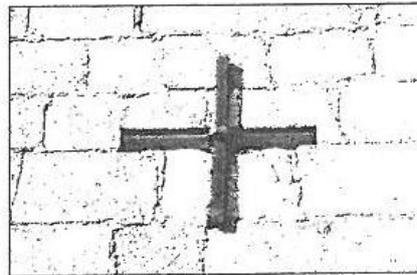
POSIBLES SOLUCIONES PARA ATIRANTAR LA BÓVEDA REBAJADA DEL CORO.

- Una vez apeada y descargas la bóveda, eliminar los elementos superiores que se encuentran hundidos.
- Ejecución del atirantado necesario para corregir la separación entre la bóveda y el apoyo sur, colocándolo superiormente (menos visible) o inferiormente a $2/3$ de la altura de la bóveda medidos desde la clave, según lo permitan los muros laterales.

- Sellado de la abertura.
