**PROYECTO BÁSICO PARA CONSOLIDACIÓN ESTRUCTURAL DE LA IGLESIA
DE CAMPO MADRE DE DIOS**

FASE 1: INTERVENCIONES PREVIAS

MEMORIA

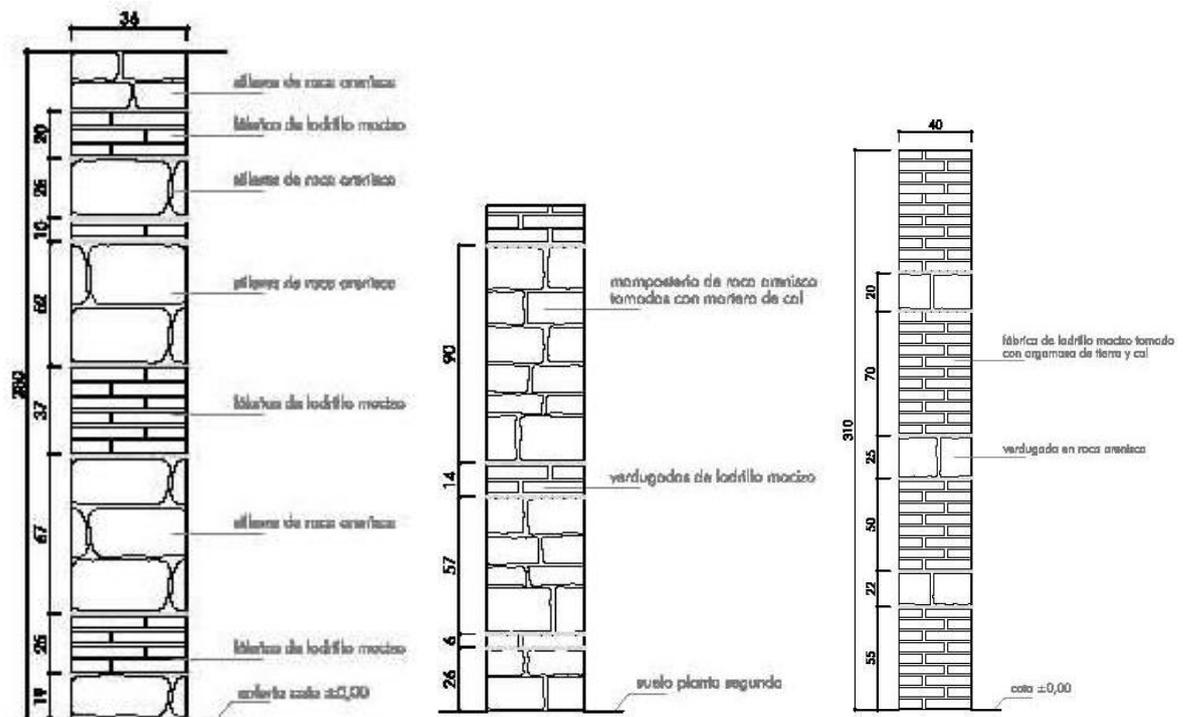
ALZADOS CONSTRUCTIVOS:

Constructivamente, presenta diversas fábricas tanto en las fachadas como en los muros interiores perimetrales a la nave central. Estos muros interiores presentan una composición a base de fábricas de ladrillo macizo recibido con argamasa de mortero de cal, intercaladas entre hiladas pétreas de roca arenisca recibidas con el mismo material y, en algunos casos, aparecen elementos de tapial.

Esta composición intrínseca de los muros interiores parece repetirse en el muro exterior ciego de la fachada sur. Sin embargo no puede decirse lo mismo con respecto a la composición del muro norte, en el que se detecta un muro de tapial con restos cerámicos, piedras y gravas con verdugadas de ladrillo macizo, cuyos zócalos han sido ejecutados mediante fábrica mixta compuesta por verdugadas pétreas de roca arenisca e hiladas de fábrica de ladrillo macizo recibido con morteros calizos, como se observa en los detalles adjuntos.

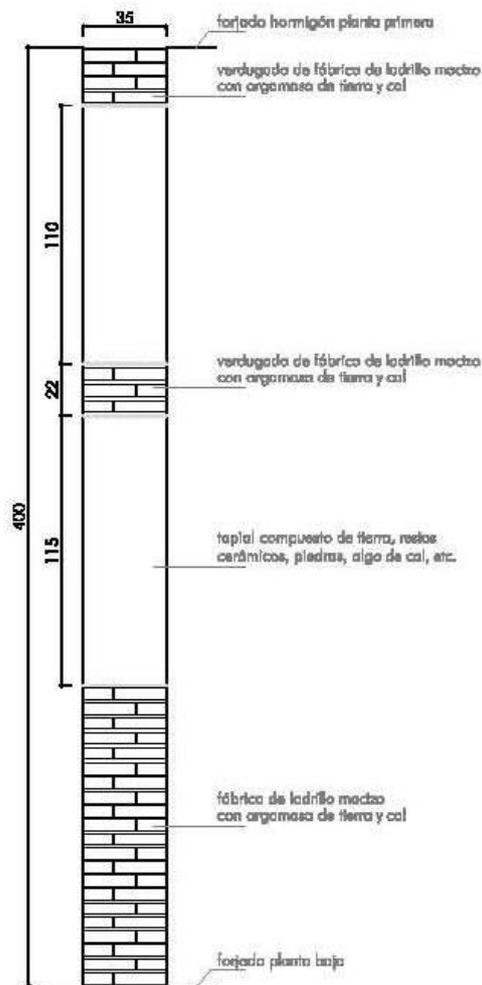
ALZADO CONSTRUCTIVO DE FACHADA NORTE.
Planta primera.

En el análisis constructivo del muro norte de la iglesia se comprueba que existe un estrato intermedio, lo que indica que se trata de un muro de dos hojas con una argamasa intermedia de cal con trozos de roca calcarenita bioclástica, arena limosa, gravilla y restos cerámicos.

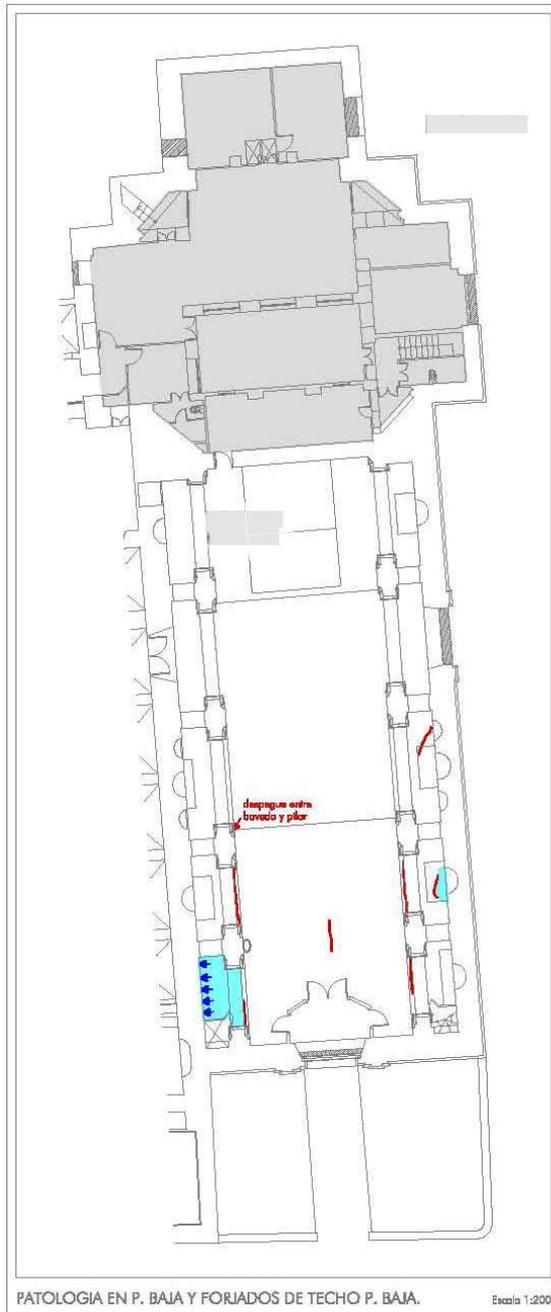
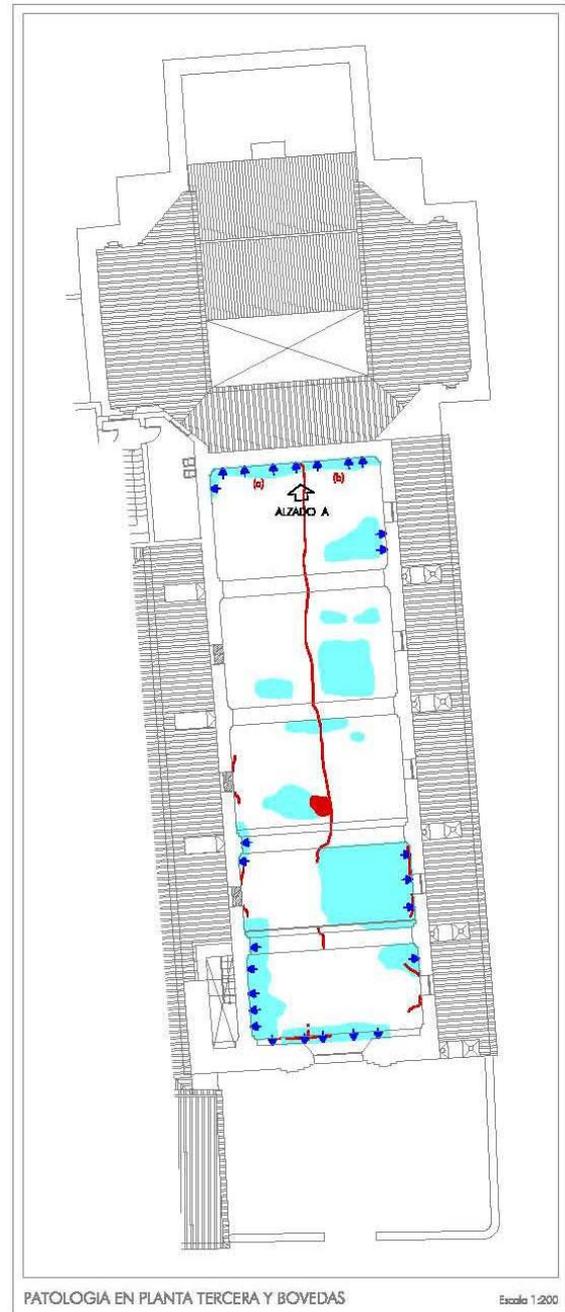
Hay que tener en cuenta que la inspección reciente se ha tenido que limitar a los puntos accesibles del edificio, al no contar con medios mecánicos auxiliares para poder acceder a puntos situados en altura. Estos elementos situados en altura han sido inspeccionados

únicamente de forma visual, sin constatación mecánica ni táctil. Por tanto, el diagnóstico de las patologías en estos puntos inaccesibles en el momento de la redacción del presente informe se ha realizado en base al estudio del año 2002.
